TRAILER INGEZAKT

Bezwijken trailerpoten na beladen en afkoppelen op SAB parkeerplaats.

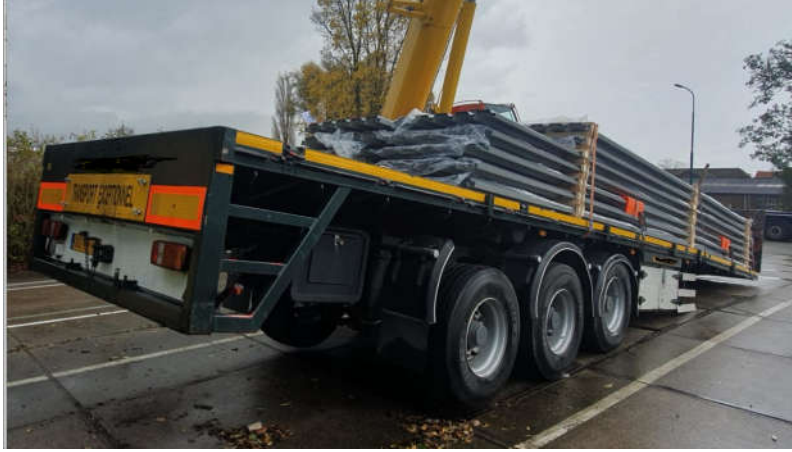
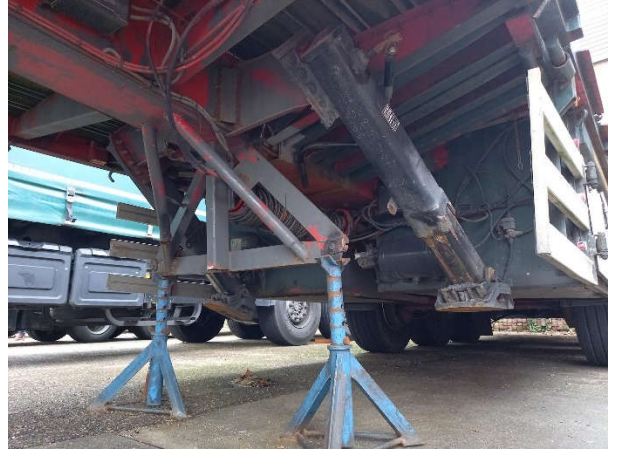
- Trailer poten niet meer origineel (vervangen).
- Kwaliteit van de verbinding tussen de trailer poten en het onderframe was onvoldoende .
- Lading gewicht van 27,6t geplaatst tegen kopschot.
- Trailer heeft geldige APK.
- Luchtvering niet laten laten zakken .

Controleer uw trailers geregeld op de staat van de steunpoten en de verbinding en aanhechting.

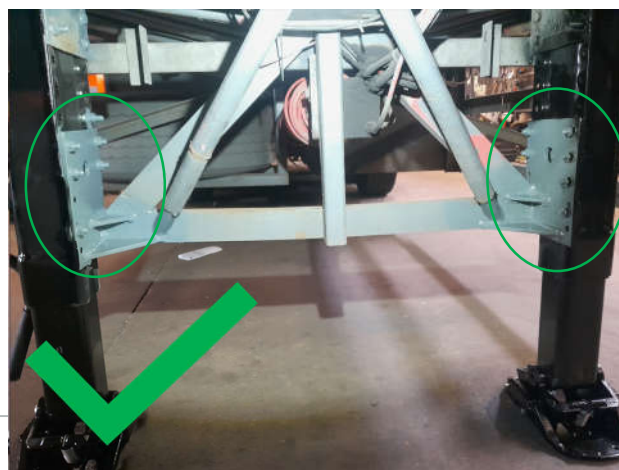
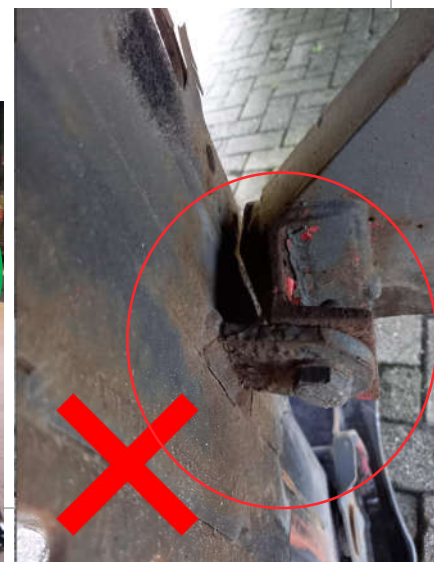
(hoek)verbinding tussen onderframe en poten is geen onderdeel van de APK, na inspectie blijkt dit een zwakke verbinding te zijn.
